# Lesson Learned, Armeringsnett røk i sveisene/ UGRA, 29.03.2022

538039 Gardermoen Renseanlegg, Utarbeidet av Tim Moberg  
Synergi nr: 698079

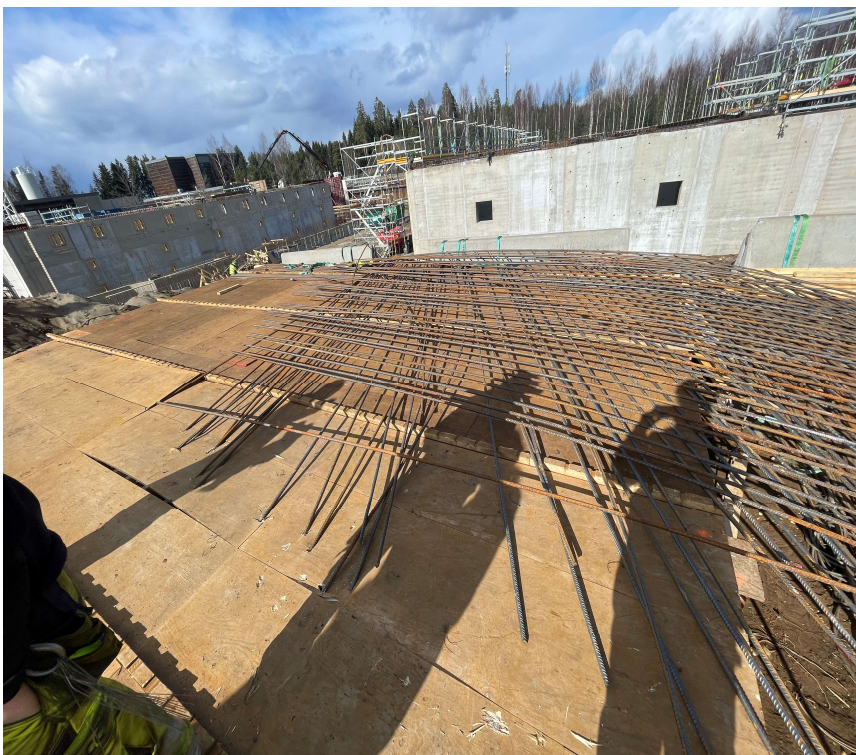
Ifb løfting av prefabriert armeringsnett, røk sveisene og nettet raste sammen. Det falt delvis i plattingen og delvis på bakken. Nettet hang ca. 40 cm over platting og skulle løftes på plass i vegg. Potensialet for skade vært stort dersom nettet hadde røket ifb montering i vegg. Nettet hadde en vekt på 1200 KG

- *Sveisene røk ifb. belastning når nettet løftes opp fra liggende til hengende.*
- *Instruks for prefab. av nett ikke fulgt – (antall sveis kuttet ned på)*

- Sikkerhetsmøte samme dag (fokus på at instruks for prefab. skal følges)
- Oppdatert instruks for prefab av armeringsnett (skal være dobbeltsveis)
- Prinsippskisse av sveise & bindepunkter oppdatert.
