Dårlige ergonomiske forhold i krypkjeller under modulbygg

Våren 2025

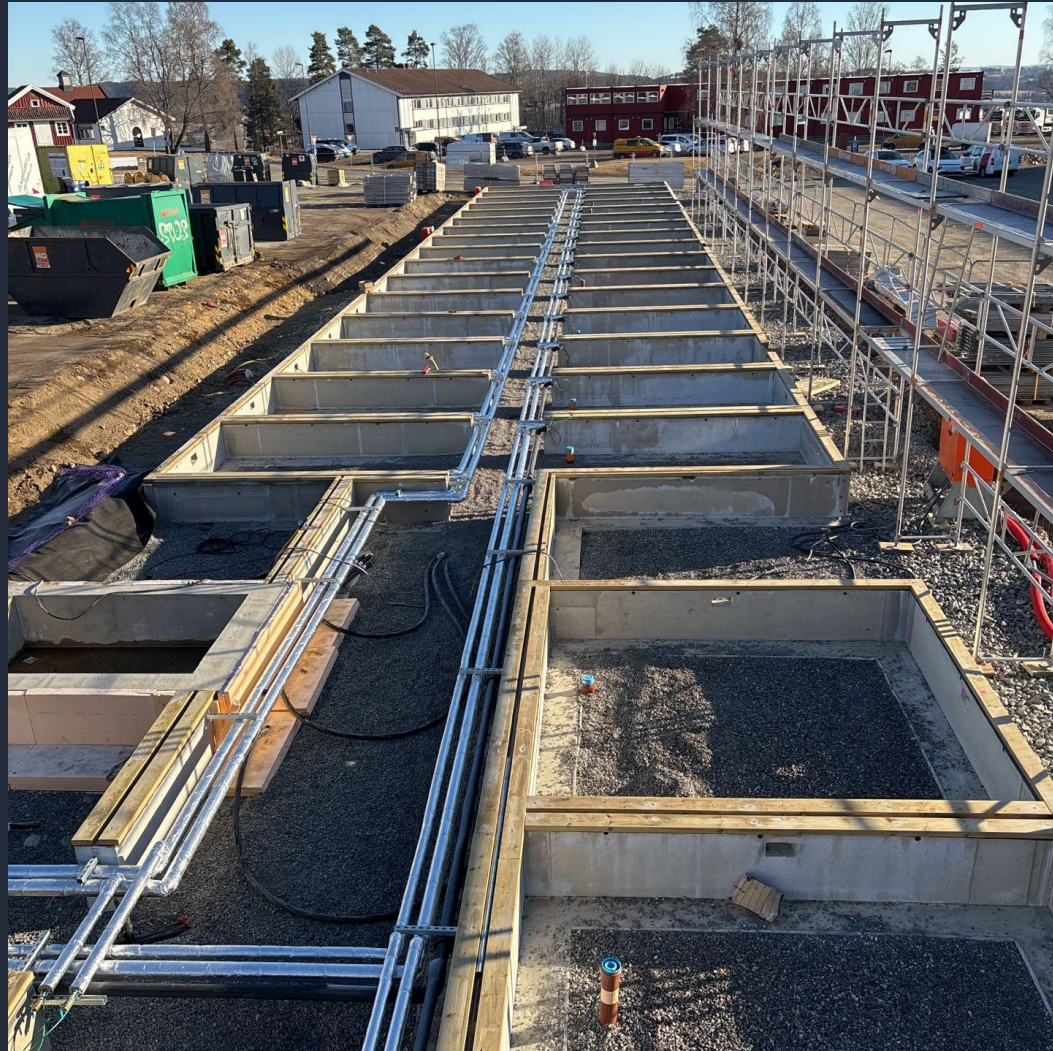
Tekniske tilkoblinger måtte utføres fra krypkjeller etter montering av modulbygg. Takhøyden i kjelleren gjorde at man måtte krype / åle seg frem til hvert punkt. Selve arbeidet måtte utføres liggende på ryggen.

Modulene var ikke designet for fortløpende tilkobling under montasjen. Krypkjelleren under bygget er ikke konstruert for enkel ankomst, kun at det skal være mulig å komme til.

1. Byggemetoder som medfører at tilkoblinger ikke kan gjøres fortløpende, kan medføre uønskede konsekvenser for de som skal utføre arbeidet. Dette er en risiko som må tas opp i prosjekteringsfasen for å kunne finne de beste løsningene.
2. Liggende arbeid i mer enn ½ time av gangen, over mer enn halve arbeidsdagen anses som uakseptabelt (ref. Arbeidstilsynet)
3. Ved ugunstige arbeidsstillinger må arbeidet gjøres så kort som mulig og deles på flere montører.
