# LÆRING ETTER HENDELSE

## Avdekking høyspenttrasé

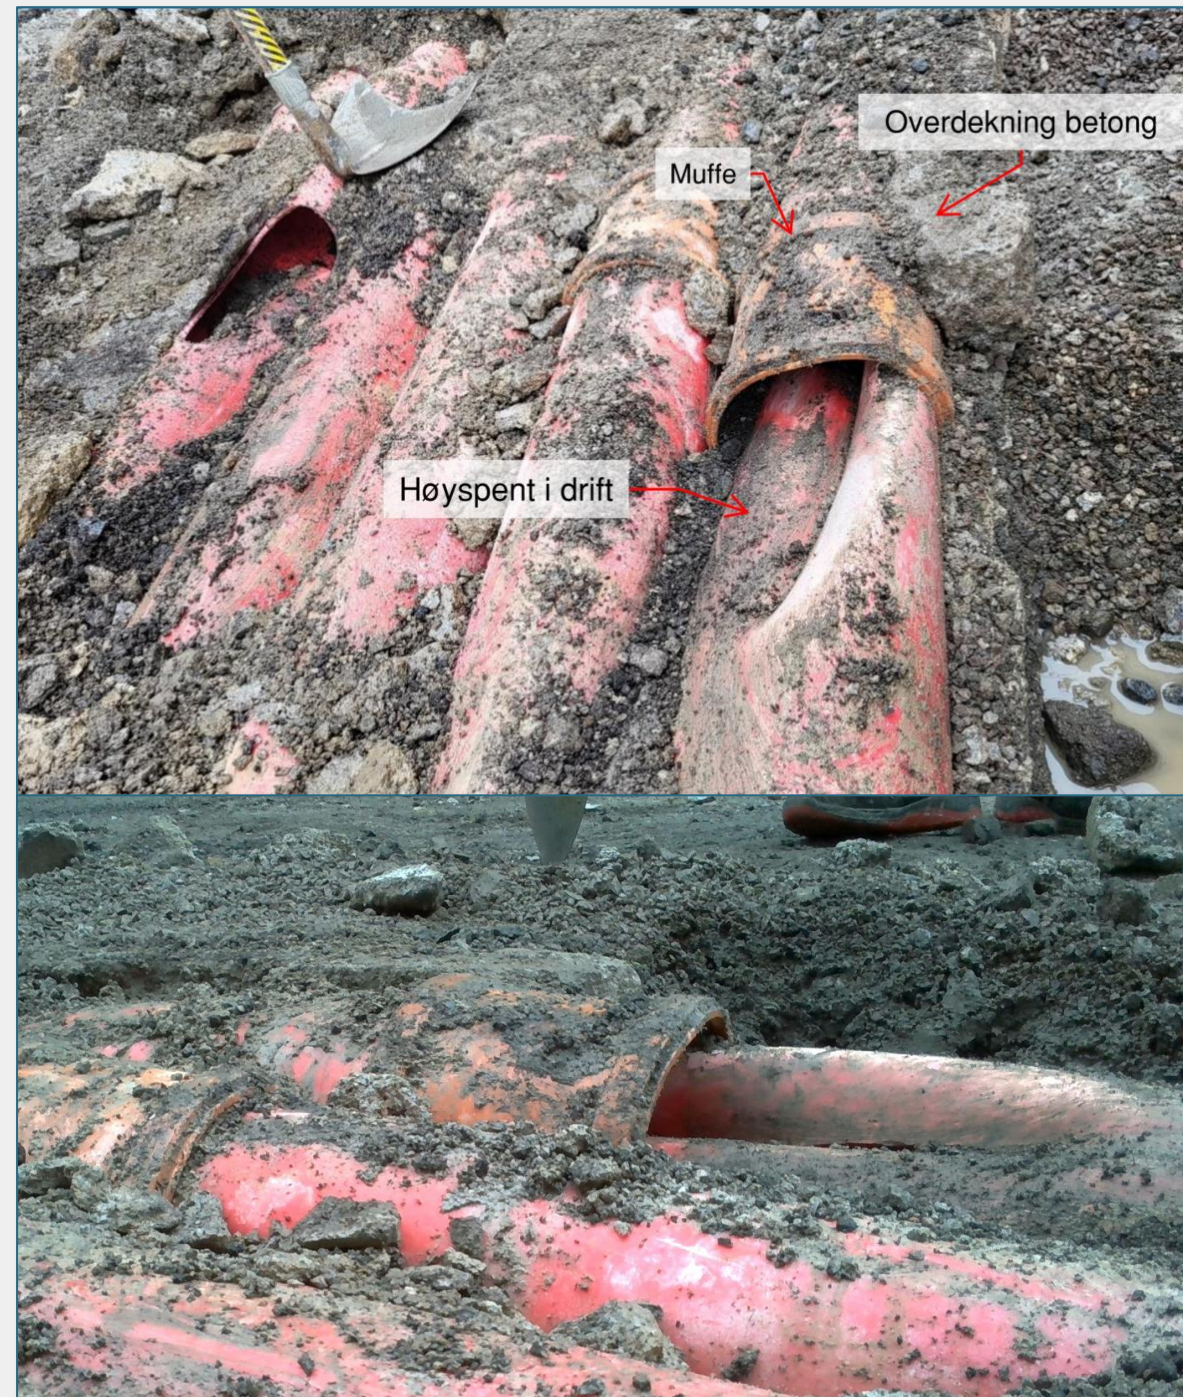
Ved riving av asfalt i nedre del av Teatergata ble en høyspenttrasé avdekt < 10 cm under topp asfalt.

- Konsekvens: Deformert trekkerør og flytting av kabel inne i rør – ingen kabelskade.
- Potensiell konsekvens: Dødsfall pga. strømgjennomgang.

Pigging og riving av asfalt med eksisterende OPI i underlaget.

Feil utførelse i etablering av føringsvei for høyspentkabler - Manglende barrierer (overdekning, dekkbord eller kabelbånd). Ved grunn legging av kabler er det ingen informasjon om dette i kabelkartene. Etablerte risikovurderinger er ikke etterlevd, som krav om utkobling og SJA før avdekking.

1. Prosjektledelse og byggherre skal jobbe sammen for å bedre dokumentasjon om grunnforholdene før oppstart. Dette kan eksempelvis være forsøk på å få tilgang til K-grav med alle lag eller billedokumentasjon fra tidligere utførte arbeider i samme område.

2. LFS skal brukes i planlegging og utførelse av arbeider ved høyspent i mye større grad. Etablert møteserie mellom EAAS og entreprenør der blant annet utfordringer ift. kabeltrasèer i kommende arbeider gjennomgås. Møteserien avdekker i større grad behov for utkobling og prøvegraving enn tidligere. LFS er også avtalt tilgjengelig på kort varsel ved behov.

3. All flekking og gravearbeid ved høyspent krever SJA for alle involverte parter. LFS deltar og bestemmer hvor man begynner flekking/pigging av toppdekke med maskin.

4. Ingen pigging/skjæring i asfalt innenfor sikkerhetssonen til spenningsatte kabler før de er avdekt. Dersom pigging/skjæring må til for avdekking, skal kabel utkobles. OBS! Ved krysningspunkter er det fare for grunn forlegning, kabel holder ikke nødvendigvis samme høyde over en lengre strekning.
