# Nytt Regjeringskvartal - LÆRING ETTER HENDELSE – Modifisert arbeidsplattform i heissjakt

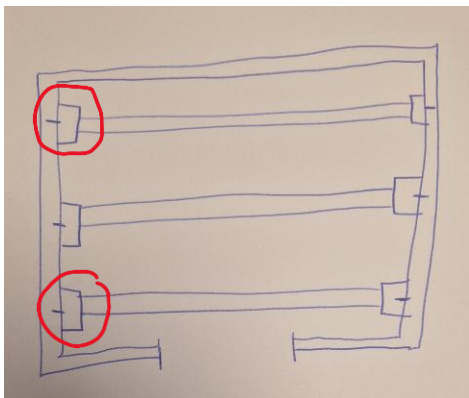
Under rivning av arbeidsplattform i heissjakt på plan 11 oppdager heismontøren at 2 av de 6 bjelkeskoene som bærer arbeidsplattformen er modifisert. Bjelkeskoen som er av typen Combisafe platåkonsoll har en bolt på 8 cm som skal inn i veggen. 2 av bjelkeskoene har fått boltene kappet med 3 cm og bjelkeskoene var ikke festet til bæringene. Bjelkeskoene skulle også ha vært sikret mot oppover krefter (bjelkeskoene skulle ha vært sikret til bæringene)

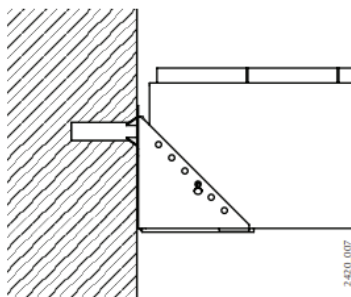
- 2 stk bjelkesko har fått sin bæreevne redusert ved at de har blitt modifisert.
- 6 stk bjelkesko var ikke sikret mot oppover-krefter

- Bolt på bjelkesko treffer armering i heissjaktveggen. Montør har kuttet boltene for å tilpasse bjelkeskoene slik at de flukter med veggen.
- Montør har ikke meldt i fra til nærmeste leder om modifiseringen av bjelkeskoene.
- Manglende kvalitetskontroll på utført arbeid. (Hovedentreprenør har ikke kontrollert at utført arbeid er i henhold til bestillingen.

Bolten på bjelkeskoene var kappet med 2-3 cm på hver av bjelkeskoene

- Samtlige resterende av de resterende heissjaktene kontrolleres og følges opp med en LK (ledelsekontroll)
- Resterende arbeidsplattformen i kiles opp slik at de flukter med veggen.2
- Samtlige bjelkesko sikres ved at de skrues til tversoverliggende bæring.
