# Bremsene sviktet på gipstralle

11.12.2024

LÆRING ETTER HENDELSER/ULYKKER/AVVIK/POSITIVE ERFARINGER ETC.

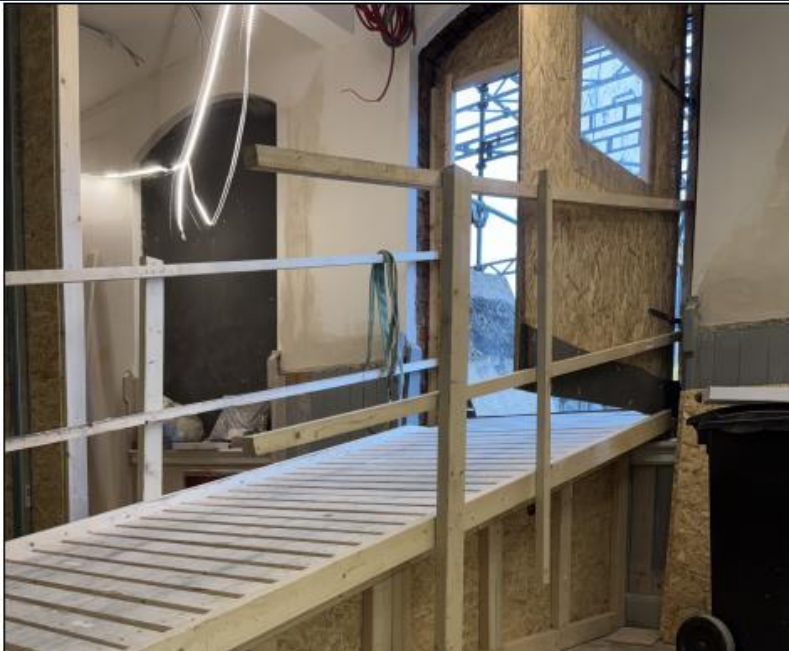
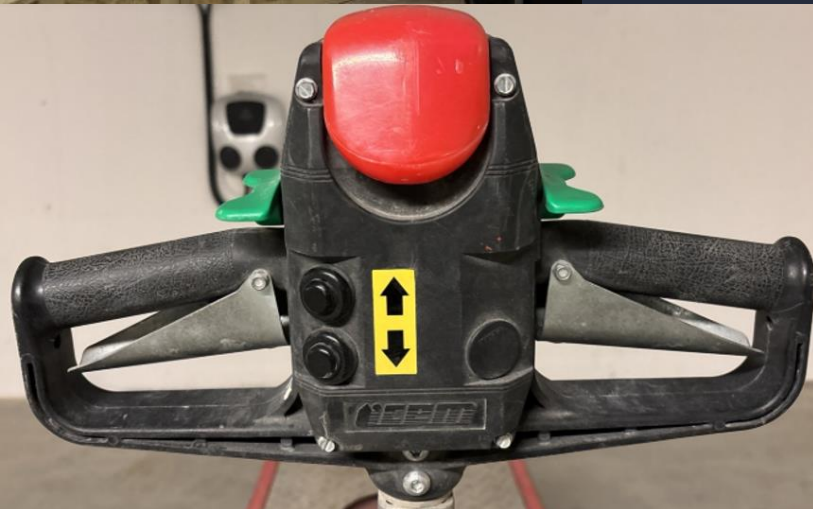
Ved inntransport av gips ned en bratt rampe sluttet elektrisk gipstralle å bremse. Den fikk god fart og deiset inn i veggen på motsatt side. Ingen personskade, men potensielt alvorlig klemskade.

- Ettersom det er et rehabiliteringsprosjekt er utførende prisgitt de åpninger som er i bygget, og dette gir nivåforskjeller som krever plassbygde løsninger for inntransport av materialer.
- Maks oppgitt vektbelastning fra produsent på gipstrallen ble for tungt på skrånet underlag (helling = 21 grader).
- Ingen personskade da erfaren tømmer hadde gjort vurderinger på sin egen plassering ved manøvrering av gipstrallen og avsperrret området rundt rampen.

1. I planlegging og prosjekteringsfase må det i større grad vurderes særlige prosjektspesifikke og/eller arkitektoniske forhold som kan gi uheldig ergonomiske belastninger, for eksempel manglende alternativer for inntransport.
2. Prosjektspesifikk risiko som prosjekterende ikke har klart å fjerne må beskrives med tiltak i risikovurdering og/eller prosjektspesifikk instruks.
3. Produsenten oppfordres til å oppgi maks hellingsgrad dette produktet kan brukes i når det har makslast, og tydelig merkes med dette.
