# Læring etter hendelse

## Strømgjennomgang

Hendelses dato: 13.05.25 – IM2025-2510

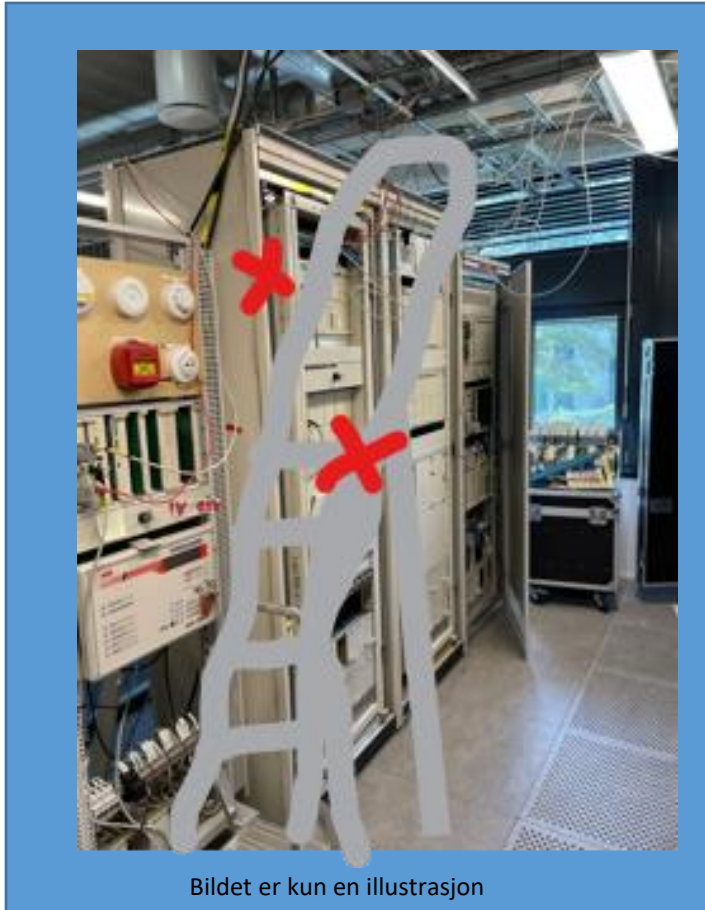
➤ I forbindelse med installasjon av signalkabler fikk servicetekniker strømgjennomgang fra hånd til hånd, da han holdt med en hånd på skap og andre hånden på gardintrapp som berørte kabelbro (røde kryss i bildet illustrerer hvor han hadde hendene). En annen servicetekniker kom samtidig i kontakt med skap og annen jordet del og fikk strøm fra hånd til albue. Begge serviceteknikere kontaktet anleggsleder som feilsøkte i skapene. Det ble målt 106 V mellom skapet og kabelbroen. Det viste seg at skapet manglet utjevningsforbindelse. Det var heller ikke tilkoblet jord i tilførselskabelen. Begge serviceteknikerne ble sendt til lege for sjekk.

➤ Manglende utjevningsforbindelse i skap

➤ Elektroselskapet som skulle levere strømtilførsel til skapet hadde ingen kunnskap om hvor mange skap det skulle være i rommet på grunn av sikkerhetsnivået.

➤ Utjevningsforbindelse ble ikke etablert for dette skapet på grunn av manglende kunnskap om hvor mange skap det skulle være i rommet.

➤ Midlertidig tilkobling uten jording til skapet ble etablert på grunn av manglende permanent tilkobling og ønsket om å bli ferdig i henhold til planen.

❑ Gjennomgå sikkerhetsrutiner for å sikre at all relevant informasjon deles mellom prosjektene. Sørg alltid for at installasjonen er fullført med jording og utjevningsforbindelse før oppstart.
