### Beskrivelse\*

Hasselbakkvegen 9

Trondheim

10.03.2025

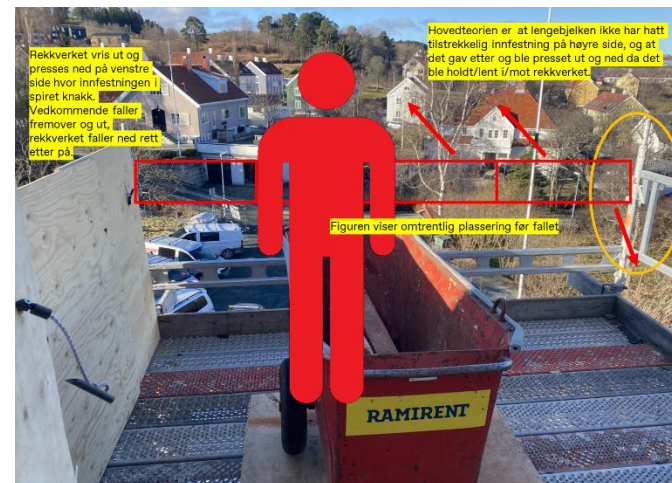
Hendelsen skjedde i forbindelse med rydding av avfall ut til avfallsvogn plassert på lasterampe/stillas.

Vitner beskriver at ulykken skjedde når h  n lener seg fremover/holdt seg mot stillasets lengdebjelke/rekkverk, og at dette gir etter p   motsatt side og vr  s ut.

Vedkommende faller over og ut, lander p   grusen/bakken mellom stillaset, utstyrskontainer og materiallager. Fallet var p   ca. 9 meter.

Bildet viser ca. plassering p   stillasrampe

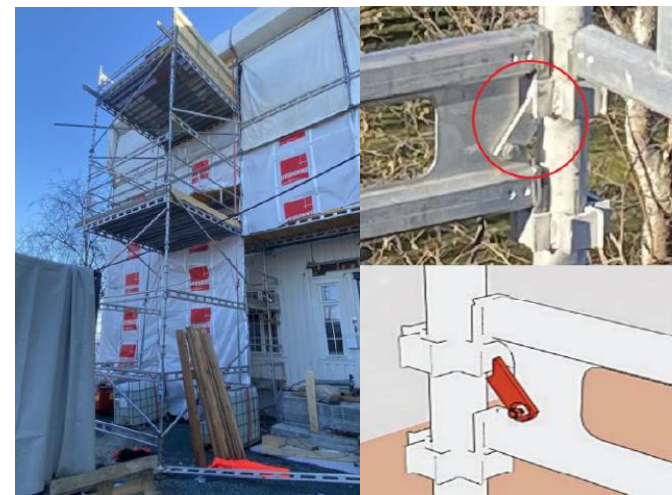
- Rekkverksgrind p   lasterampe gir etter n  r dette belastes/holdes/lenes mot

Det er vurdert som sannsynlig at lengdebjelkens l  sevang ikke har v  rt tilstrekkelig innfestet forut for hendelsen, denne har derfor kunne arbeidet seg ut av innfestningen i spiret – to faktorer er vurdert

- Det ble ikke avdekket feil/avvik p   lengdebjelkens l  sevange og dette vurderes ikke som en mulig   rsak

- Vind/uv  r noen dager f  r kan ha p  virket l  sevangen p   rekkverksgrind slik at denne har   pnet seg (kj  nt utfordring fra eksterne hendelser)
- L  se l  sevanger kan   pne seg utilsiktet ved slag/bevegelse i stillas
- Stillasets l  sevanger har et s  rbart design hvor vinkelavviket mellom l  st og en   pen vangel  s (12-18  ) er s   lite at det er krevende    verifisere visuelt
- Stillaset har jevnlig v  rt kontrollert uten at mulig feil/avvik p   rekkverk ble avdekket

Stillasrampe, lengdebjelke og l  sevange

- Leverand  r utf  rer ny kontroll av stillaser, det avdekkes ikke nevneverdige feil/avvik
- Gjennomgang av hendelse og oppdatering av risikovurdering i prosjekt og distrikt
- Gjennomgang og lederbes  k p   alle prosjekt i distriktet med temaet risiko, stillas og arbeid i h  yden

- Utarbeidelse og utsendelse av sikkerhetsmelding knyttet til oppf  lging og kontroll av stillas (13.3)
- Oppdatering av vernerunde mal – utvidet fokusomr  de og ekstra sjekkpunkter knyttet til stillas
- Intern gr  nsking – deling av l  ring
- Tydeliggj  ring og oppdatering av rutiner og sjekkliste tilknyttet stillas og arbeid i h  yden
