Nytt Regjeringskvartal – Fallende gjenstand fra plan 10

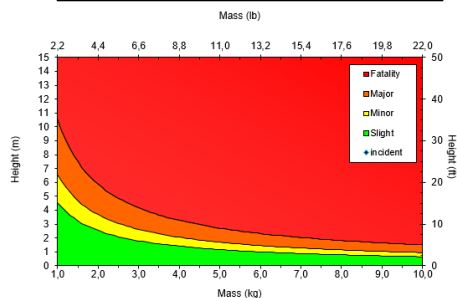
Height	35	m
Mass	10	kg
Outcome	Fatality 3432,31 Joules

Potensiell dødsulykke ut fra fallhøyde og vekt

Rundt 09:15 ramlet en stålplate med mål 575mmx290mmx, vekt rundt 8-10 kg, ned fra 10 etg. Platen har skidd inn glippen (ca 5 cm) mellom alimakheisen og rampen på dekket. Platen ramlet ned under Alimakheisen og lander på bakken i heisgruben. Det var flere vitner til hendelsen. De beskriver det som at «at de så en skygge i rask bevegelse som endte med et veldig høy brak når dette treffer bakken»

- Den løse gjenstanden (stålplate) som har blitt lagt som en overgang til heisen ble skjøvet ut i glippen mellom Alimak og rampe når montør drar jekketralle inn i heisen.

- Det ligger en løs gjenstand på rampen!
- Det har over tid utviklet seg en dårlig kutyme blant brukerne av Alimaken. Laget har ved flere anledninger opplevd at rampen svikter noe da de opererer en fullstet jekketralle. Hjulene på jekketralle setter seg fast i glippen mellom Alimak og rampe. Det har da vært en god tatt forståelse i laget at man da kan løse den utfordringen med å legge en plate i overgangen. Dette er noe som har gått under radaren frem til hendelsen skjedde.

- Det skal aldri ligge løse deler på rampe tilknyttet Alimak eller andre åpninger i fasaden.
- Del heller opp tunge leveranser enn å fylle jekketralle til det maksimale.
- Montørene som var involvert i hendelsen pålegges ny gjennomgang av brukeropplæring av denne type alimak.
- Rampene tilsluttet overgangen til alimak følger ikke rutinemessig heiskontroll, og det anbefales derfor å ha en egen rutine for oppfølging og kontroll rampene.
- Rampene har ikke samme vektbelastning som Alimakheisen (bør informeres om i brukeropplæringen av alimak)
- Risikoen med å ha en nødvendig avstand mellom heis og dekket(rampe) kan prosjekteres bort ved å velge en heis som har en leppeløsning integrert i heishuset.
