# Fall fra stillas i sjakt – manglende låsemekanisme

02.02.2026

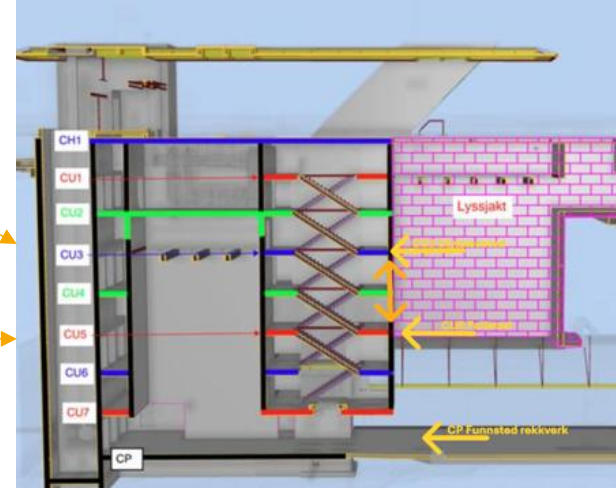
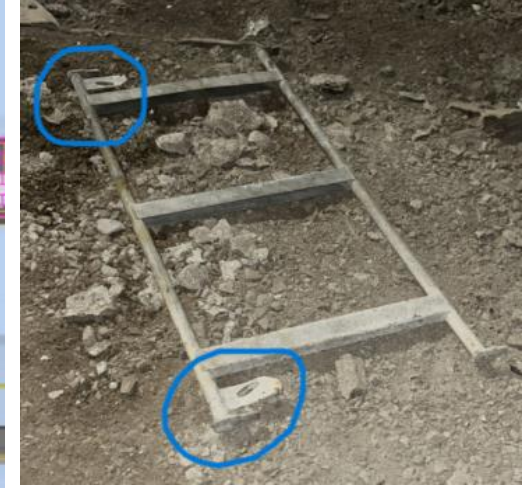
En riggmann er på befarings i stillas for å se etter is-svuller i sjaktvegger. Han lener seg mot rekkverk i CU3, rekkverket gir etter og han faller 6,6 meter ned til ett betongutstikk i CU5..Klatrer herfra tilbake på stillas og tilkaller hjelp fra kollegaer. 113 tilkalles ikke, da riggarbeider er tydelig på at han ikke har brukt noe og ikke ønsker ambulanse. Han går selv opp til riggkontor. Leder blir varslet og når han ankommer blir det bestemt at riggarbeider skal på legevakt for sjekk. Leder kjører selv den skadede til legevakt, med veiledning over telefon fra disse, som mobiliserer traumeteam.

Rekkverksrammen til stillaset manglet obligatoriske låsefjærer som gjorde at den kunne falle ut av sporene sine. Kontroll etter hendelsen viste at flere rekkverksdeler manglet obligatoriske låsemekanismer. Dette ble ikke oppdaget ved montasje, overlevering og senere periodiske kontroller av stillasleverandør. Sjekkliste fra stillasfirmaet hadde ikke punkt om obligatoriske låsemekanismer på rekkverk.

- Ring 113 ved fall fra høyde. Manglet kunnskap om håndtering av fallulykker og risiko for indre skader.
- Umiddelbar aksjon på alle byggeplasser med sjekk av stillas og sikringsmekanismer.
- Ved montering og re-sjekk av stillas, skal det alltid være sjekkpunkt for sikkerhetskritiske funksjoner, herunder obligatoriske låsemekanismer på rekkverk. Monteringsveiledning beskriver hvilken type lås som skal benyttes til hvilket komponent. Vær oppmerksom på sammenblanding av komponenter fra forskjellige systemer, opp mot monteringsveiledning.
- Mottakskontroll av utstyr fra stillasleverandør før montering dokumenteres. Kasseringsrutiner følges opp.

- Gjennomgang av stillasmontasjen sammen med montør, før overtakelse.
- Ansvarsforhold rundt modifisering og reetablering av stillas må tydelig defineres i HBs organisasjon.
- Etablere hyppige streifrunder (1-2 dagers mellomrom) med kontroll av kantsikringer, trapper, gulv og veggsikringer, i tillegg til vernerunden.
- Kontroll av brukerkurs for stillas før oppstart arbeid.
