# Læring etter hendelse - Nedfall av 2x6 plank i usikret område

SKANSKA	Synergi nr.	xx	HMS læring	<input checked="" type="checkbox"/>	Alvorlighetsgrad	<input type="checkbox"/>
	Prosjekt nr./region	241370 Rv706 Nydalsbrua	Kvalitetslæring	<input type="checkbox"/>	Alvorlig	<input type="checkbox"/>
	Dato for hendelsen	14.09.2022	Miljø læring	<input type="checkbox"/>	Kritisk	<input checked="" type="checkbox"/>

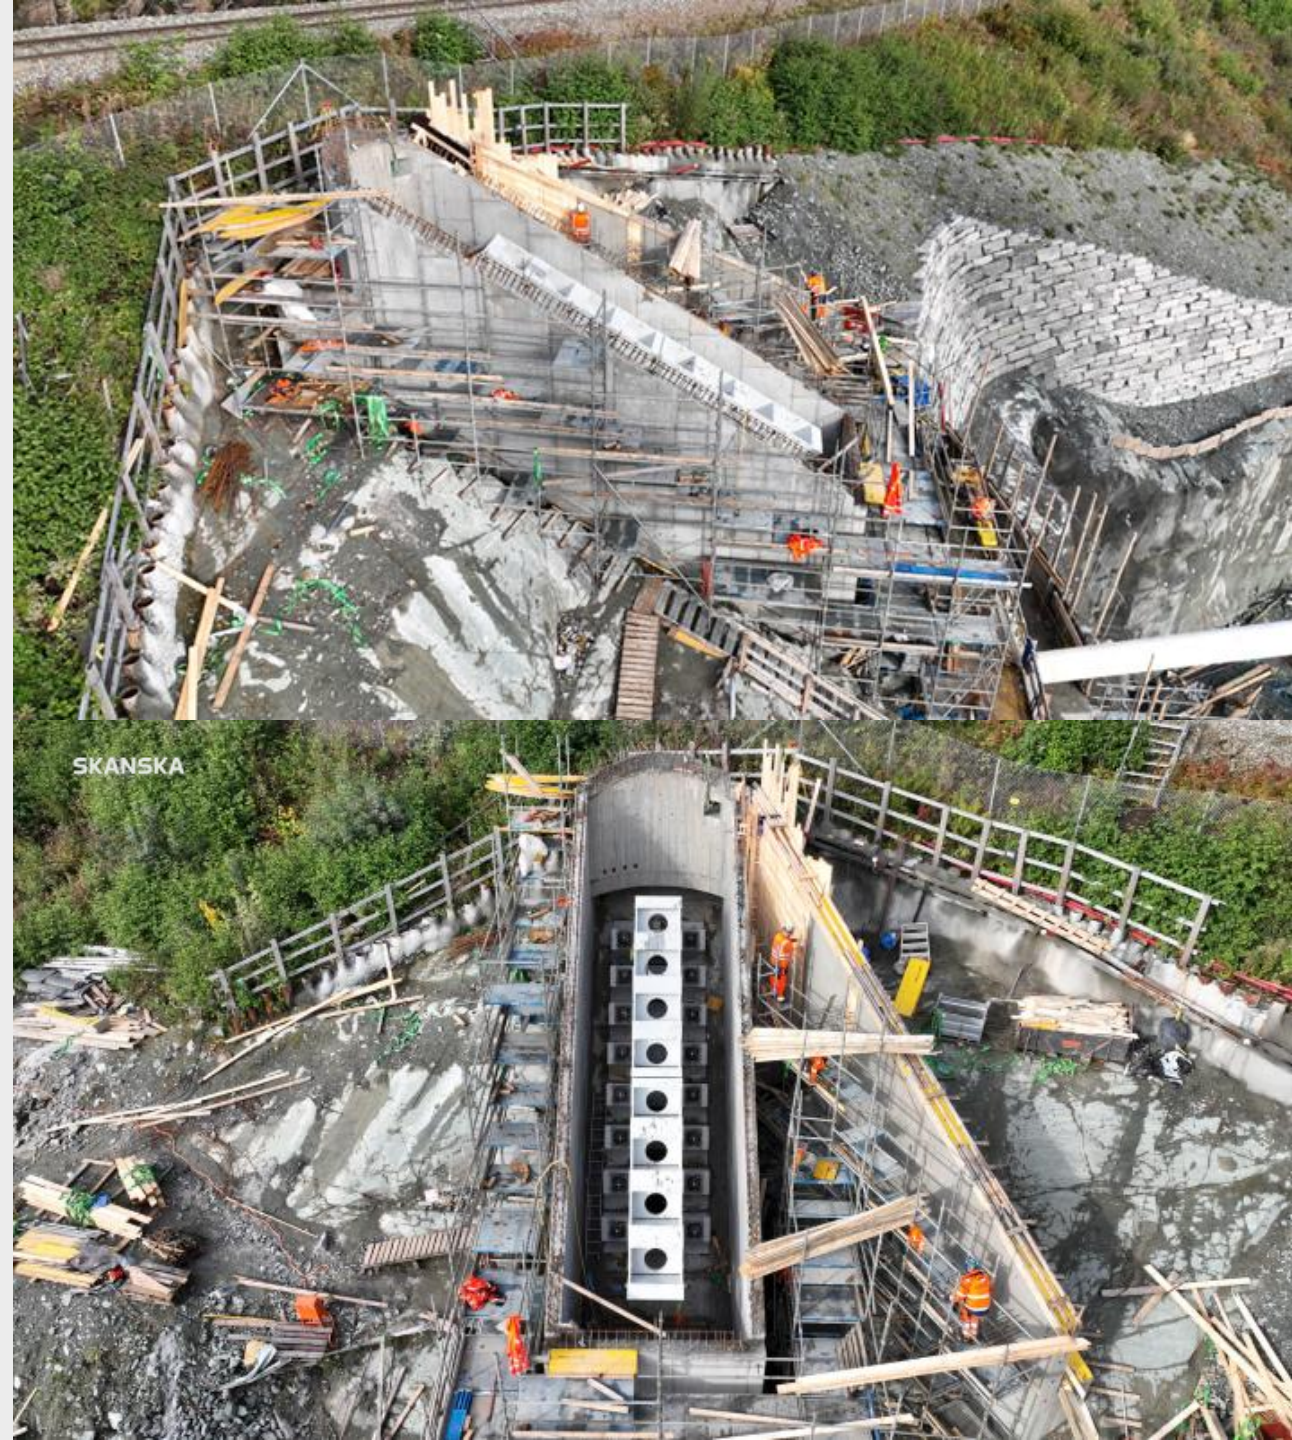
- Ved rivningsarbeider på øvre forankringskammer, ble materialer 2x6 plank lagt på skrå i stillas. Det var ment å ta dette igjen straks for å legge de i nedre del av plattform. Her skulle material stables og løftes vekk med kran. Det var lagt ned en 2x6 plank, og når plank nr. 2 ble lagt oppå skled denne ut og for ut av stillas og ramlet utfor sognemur på topp tunnel. Denne landet da på bakkenivå i veibane utfor tunnel ca. 17m lengre ned. 2x6 plank var 4,5 m lang. VO på nedre forankringskammer var 100 meter inn i tunnel og var på vei inn i område hvor 2x6 plank falt ned og var vitne til nedfallet. Det er indikasjoner på at det pågikk arbeid på stillas i tunnelåpning denne dagen.

- Ifm. rivning av forskaling, ble 2x6 stablet skrått oppover i stillas. Det ble stablet slik at plank nr. 2 skled ut av stillas.

- 2x6 plank ble ikke stablet horisontalt.
- Skulle flytte 2x6 plank videre til en halv etasje. lavere for sikker stabling. Var kun en mann som utførte rivearbeidet og måtte da midlertidig mellomlagre 2x6 plank.
- Det var ikke sikkerhetsnett på stillas
- Barriere i form av sikringsgjerd på sognemur var for lav (1.5 meter) for dette arbeide
- Barriere var ikke hensyntatt høyde på stillas etter hvert som det ble satt opp og kan ha gitt falsk trygghet.
- SJA ble laget, men den har ikke fanget opp alle risikomomentene ved arbeidsoperasjon på stillas
- Prosedyre håndbok «Sikkerhet ved arbeid i høyden» ble ikke fulgt

- Risiko identifisert i ROS analyse må markeres i hovedfremdrifts plan ved behov for SJA.
- ROS analyser skal oppdateres ved nye faser og minimum 2 ganger pr år.
- Arbeid over/under skal ikke forekomme uten at tilstrekkelig sikkerhetsbarriere er etablert og faresoner er sikres, det skal gjennomføres SJA før oppstart. Risiko for fallende gjenstand skal alltid vurderes ved arbeid i høyden.
- VO og HMS rådgiver bør delta på vernerunde og SJA.
- Gjennomgang av SJA med alle involverte og berørte. Produksjonsleder/formann på hvert skift er ansvarlig for å kontrollere dette. Link. [Sikker jobbanalyse, veiledning.pptx \(sharepoint.com\)](#)
- Læring etter hendelse gjennomgås i alle prosjekt
- Oppdatere Power Apps SJA til å inneholde navn på HMS rådgiver og VO
