Brann i skytematter

Hendelse og konsekvens:

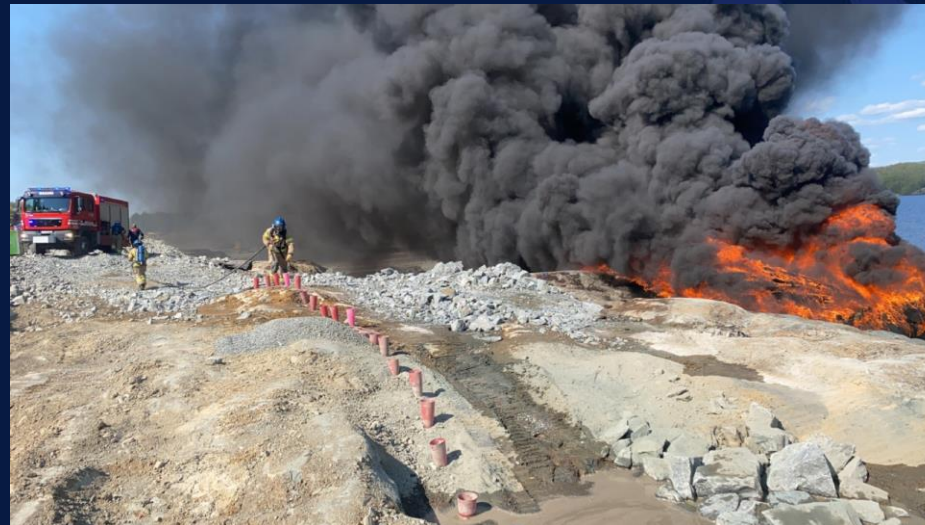
Salve med detonerende lunte ble tildekket for å unngå at stein havnet ut i akse 15. Under mattene ble det innestengt gass fra avfyring som tok fyr. Skytemattene begynte derfor å brenne. 15 matter ble totalødelagt.

Det var ikke tilstrekkelig brannberedskap for å slukke brannen umiddelbart, brannvesenet ble tilkalt og fikk slukket brannen.

Når salver skal dekkes til, skal det fremover benyttes elektroniske tennere, for å redusere faren for brann.

Brannberedskapen utbedres; traktor med vanningsvogn skal stå fylt med vann i beredskap hvis det skal sprenges i nærhet av brennbart materiale.

Skytematter med synlig olje/diesel/fett-søl skal vaskes rent før bruk
